# 株式会社 巴製作所

## メンテナンス元年の今、 橋梁補修に 新しいアイデアを吹き込む

### 具体的成果 鋼床版下面補強用高性能 ワンサイドボルトの開発

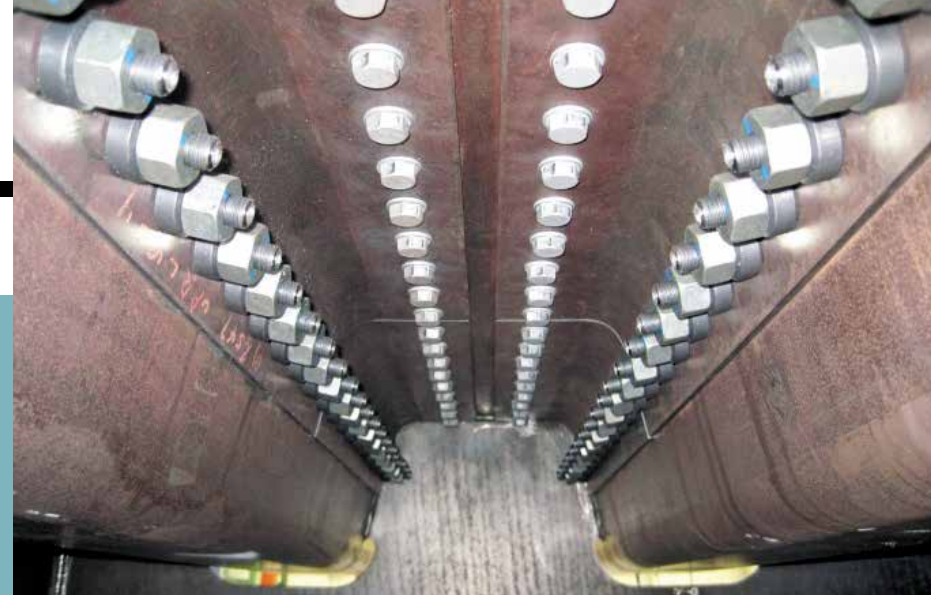
繰返し荷載(さいか)試験の試験体

繰返し試験の実施状況

ワンサイドボルトの開発を行い、試作品にてボルト単品での性能評価を実施した。その評価後に橋梁モデルにワンサイドボルトを用いて補強板を取付け、大型車両を想定した200万回の繰返し荷載試験を実施し、補強工法としての有効性を確認することができた。

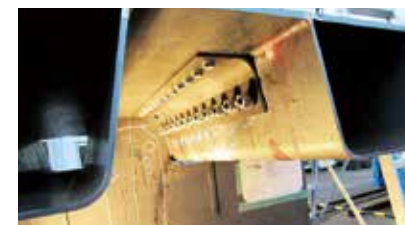
工場試験施工の状況

まず、Uリブ鋼床版のビード亀裂に対する下面補強工法の確認の為に、供用後27年が経過した本四高速のUリブ鋼床版桁橋で試験施工を行った。実橋での施工に先立ち作業員の訓練を兼ねて有効性を確認する為に原寸大供試体を製作し、工場にて試験施工を実施した。工場試験での施工手順の確認を経て、約2m区間で当て板を行った。工場試験で確認した手順で順調に施工することができ、開発した補修方法により舗装を痛めることなく、下面からのみの作業によって当て板補修が可能であることが確認できた。
